医療事故情報収集等事業 「医療安全情報 No. 176」の提供について

人工呼吸器の回路の 接続外れ

No.176 2021年7月

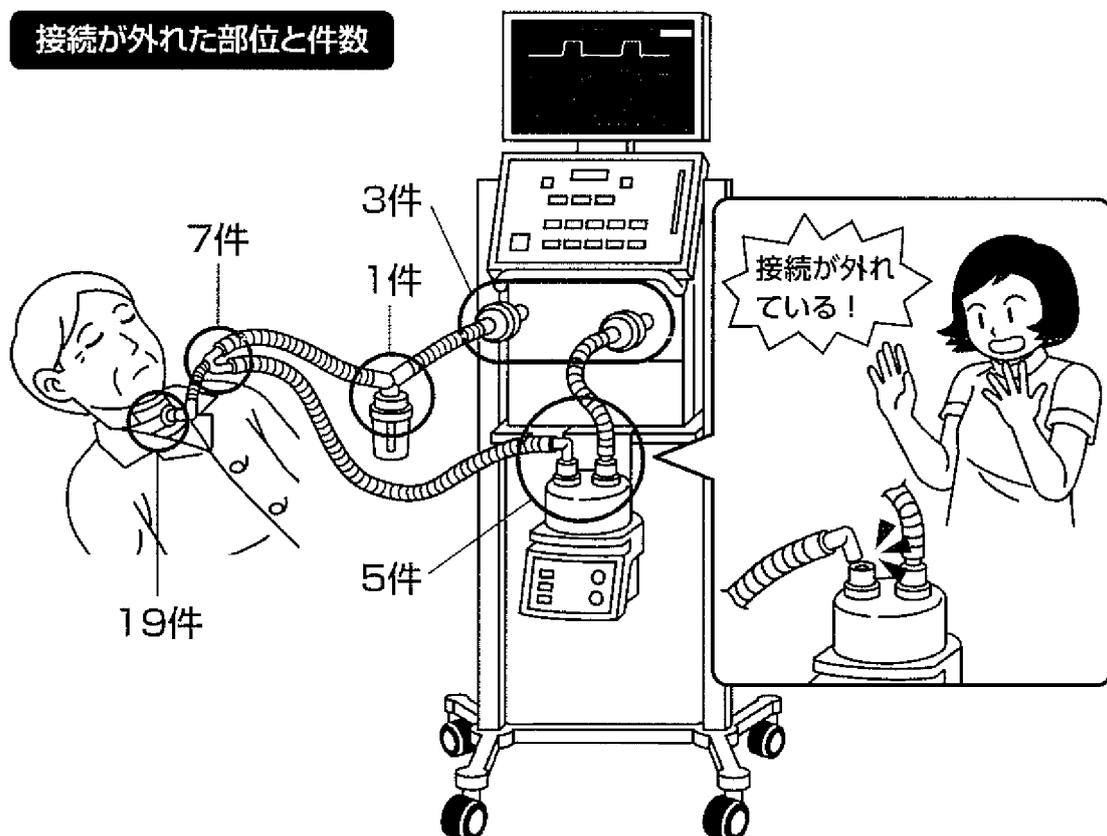
接続が外れた部位と件数

人工呼吸器の回路の接続が外れ、患者に影響があった事例が報告されています。

◆接続が外れた、または緩んだ部位が不明の事例が4件あります。

人工呼吸器の「分時換気量低下」「低換気」「下限圧」のアラームが鳴った時は、患者の胸郭の動きと回路の接続部を確認する。
