医療事故情報収集等事業 「医療安全情報 No. 204」の提供について

## 人工呼吸器の吸気側と呼気側の回路接続間違い

人工呼吸器の回路の吸気側と呼気側を逆に接続した事例が報告されています。

2019年1月1日～2023年9月30日に8件の事例が報告されています。この情報は、第72回報告書「再発・類似事例の分析」で取り上げた内容をもとに作成しました。

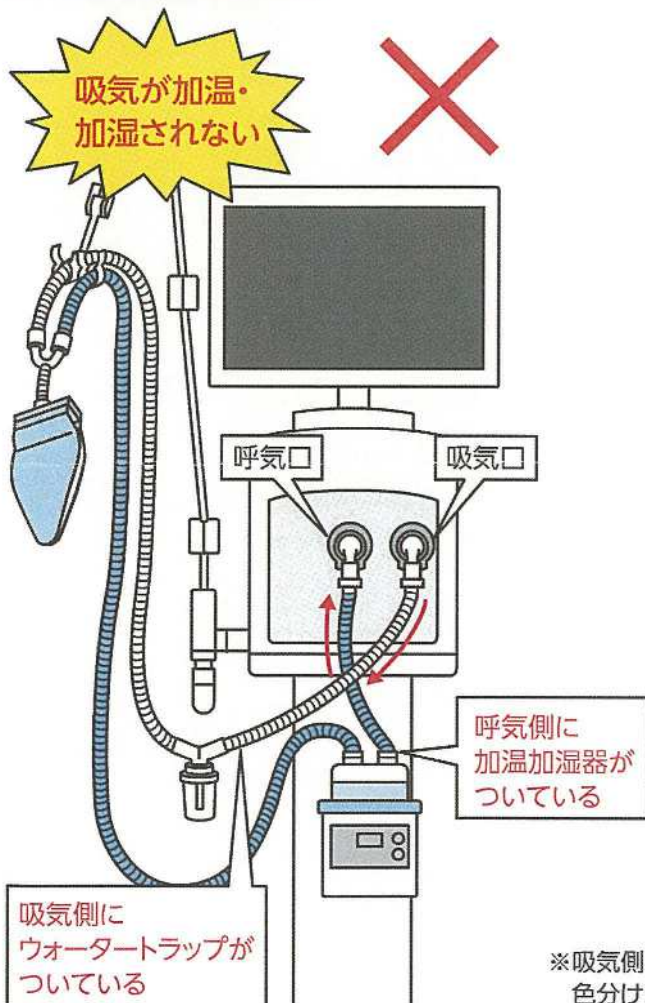
### 事例1のイメージ

### 事例1

NICUで、臨床工学技士が人工呼吸器の回路を組み立て、看護師が人工呼吸器をベッドサイドに準備した。帝王切開で生まれた患児が入室後、医師は人工呼吸管理を開始した。翌日、一酸化窒素を投与したが、呼気中の一酸化窒素濃度が上昇せず、酸素化の改善を認めなかった。臨床工学技士が確認し、吸気側と呼気側の回路が逆に接続されていることに気付いた。

- 人工呼吸器の回路の接続口に「吸気口」と「呼気口」のテープを貼る。
- 人工呼吸器の回路を患者に接続する前に、吸気側と呼気側の回路をたどって正しく組み立てられていることを確認する。

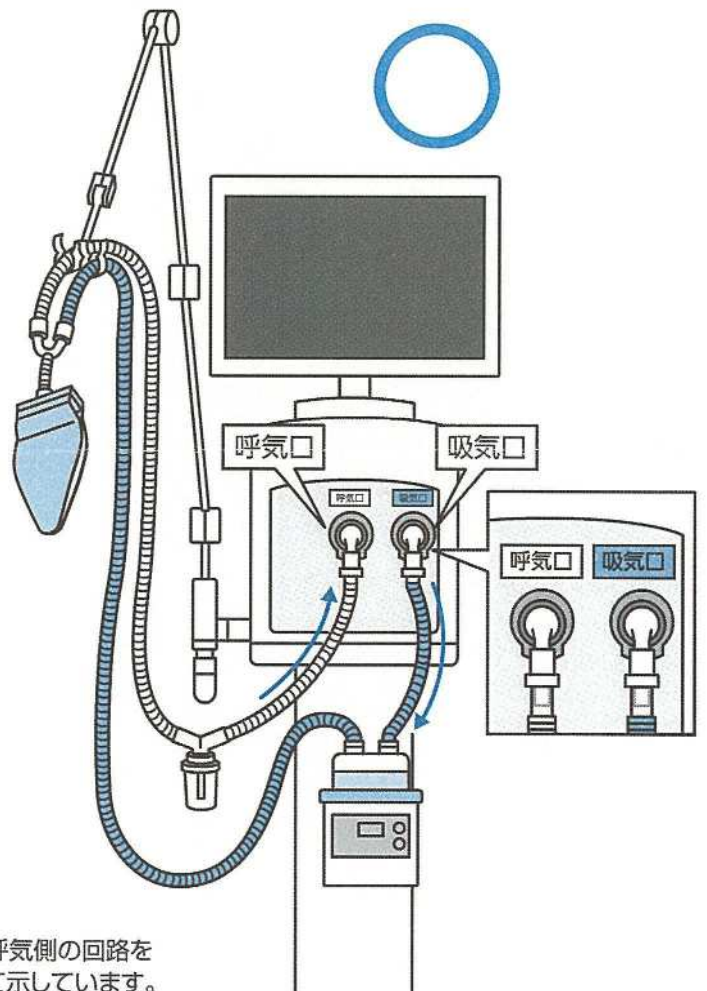
### 正しい接続

※吸気側と呼気側の回路を色分けして示しています。
