**医療
安全情報**

胸腔ドレーンの 大気への開放

No.133 2017年12月

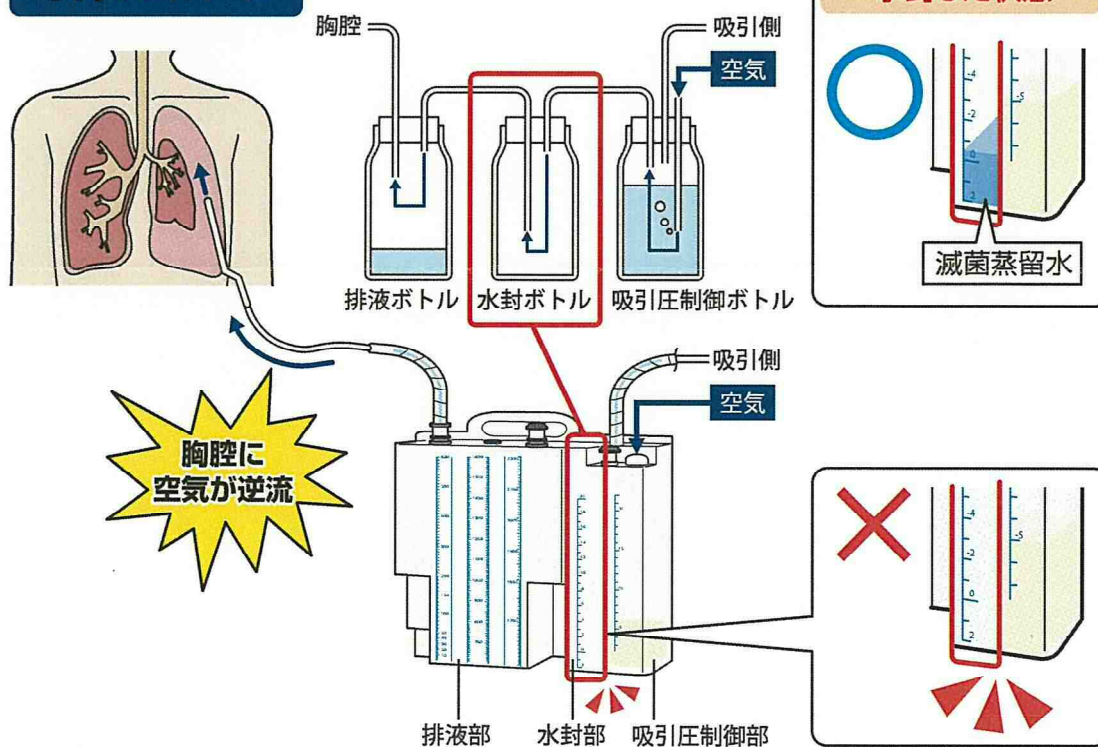
事例1のイメージ

胸腔ドレーンバッグの水封部に滅菌蒸留水を入れないまま接続すると、陰圧の胸腔に空気が逆流し換気が妨げられます。

看護師Aは、胸腔ドレーンバッグの水封部に滅菌蒸留水を入れることを知らなかった。医師と胸腔ドレーンバッグを交換する際、看護師Aはバッグをベッドサイドで開封しそのままの状態を医師に手渡した。医師はドレーンをバッグに接続した。その後、看護師Bがバッグの水封部に滅菌蒸留水が入っていないことに気付いた。患者は頻呼吸でSpO₂は87%であり、呼吸苦を訴えた。

- ・胸腔ドレーンバッグ準備の手順を作成する。
- ・適切な胸腔ドレーンバッグの使用について教育する。
