医療事故情報収集等事業 「医療安全情報 No. 161」の提供について

No.161 2020年4月

パルスオキシメータプローブ による熱傷

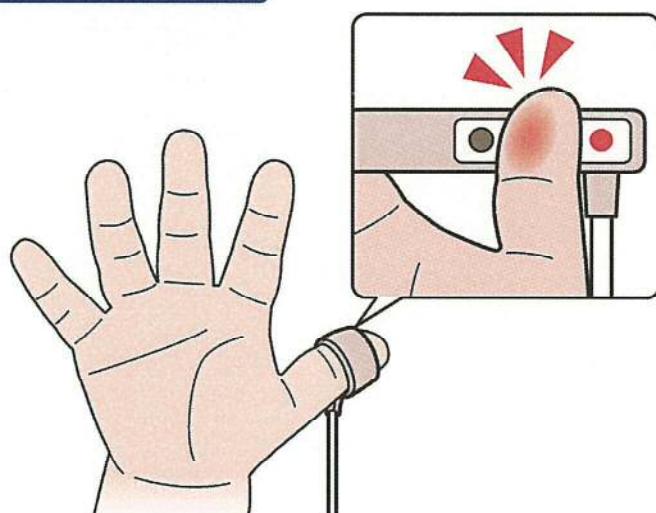
事例のイメージ

パルスオキシメータプローブにより熱傷をきたした事例が報告されています。

- ◆パルスオキシメータプローブは、パルスオキシメータ本体と接続して使用し、経皮的動脈血酸素飽和度(SpO_2)と脈拍数を連続して測定するセンサです。
- ◆小児や意識障害などの意思疎通が十分にできない患者に限らず、一定時間ごとに装着部位の変更が必要です。

- ・パルスオキシメータプローブの添付文書で装着時の注意事項を確認し、記載された時間を目安に装着部位を変更する。
- ・パルスオキシメータプローブの装着部位を変更した際、装着していた部位の皮膚の状態を観察し、記録する。
