医療事故情報収集等事業第 52 回報告書の公表等について

医療事故情報収集等事業 第52回報告書のご案内

3 再発・類似事例の分析

【2】未滅菌の医療機器の使用 (医療安全情報 No. 19 : 未滅菌の医療材料の使用)

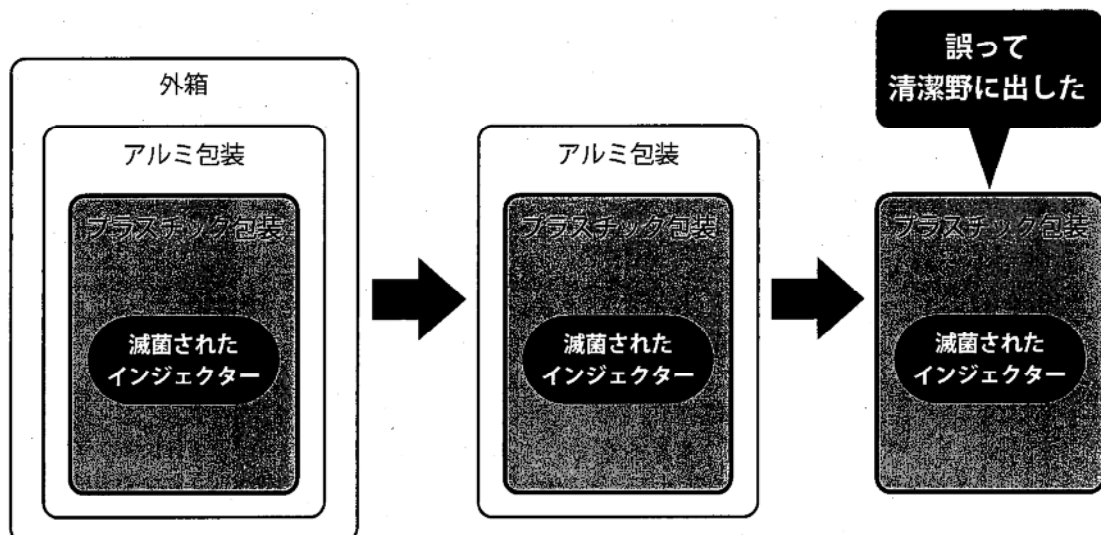
<参考>眼内レンズの包装のイメージ

報告された事例で使用した眼内レンズは、インジェクター内に予め眼内レンズが装填してある製品であり、インジェクターと眼内レンズのみが滅菌されていた。本来であれば、インジェクターそのものを清潔野の器械台に出すところ、どこから滅菌されているのか不明なまま片面を紙でドライラミネートされたプラスチック包装（以下、プラスチック包装）を誤って清潔野の器械台に出した事例である。

- ・院内で採用している他の眼内レンズのパッケージは二重包装ではないが、今回の製品のみアルミ包装とプラスチック包装の二重包装であった。
- ・赤字で記載された滅菌に関する警告文のシールがアルミ包装を開封する際に切り離す部分に貼付しており、文章が切れており読めなかった。

また、滅菌物の取り出し方を間違えた事例では、二重に包装されていた製品のどこからが滅菌されているのか判断がつかなかった事例であった。新しい製品を導入した際には、製品の使用方法だけでなく滅菌の範囲や開封方法なども確認しておく必要がある。

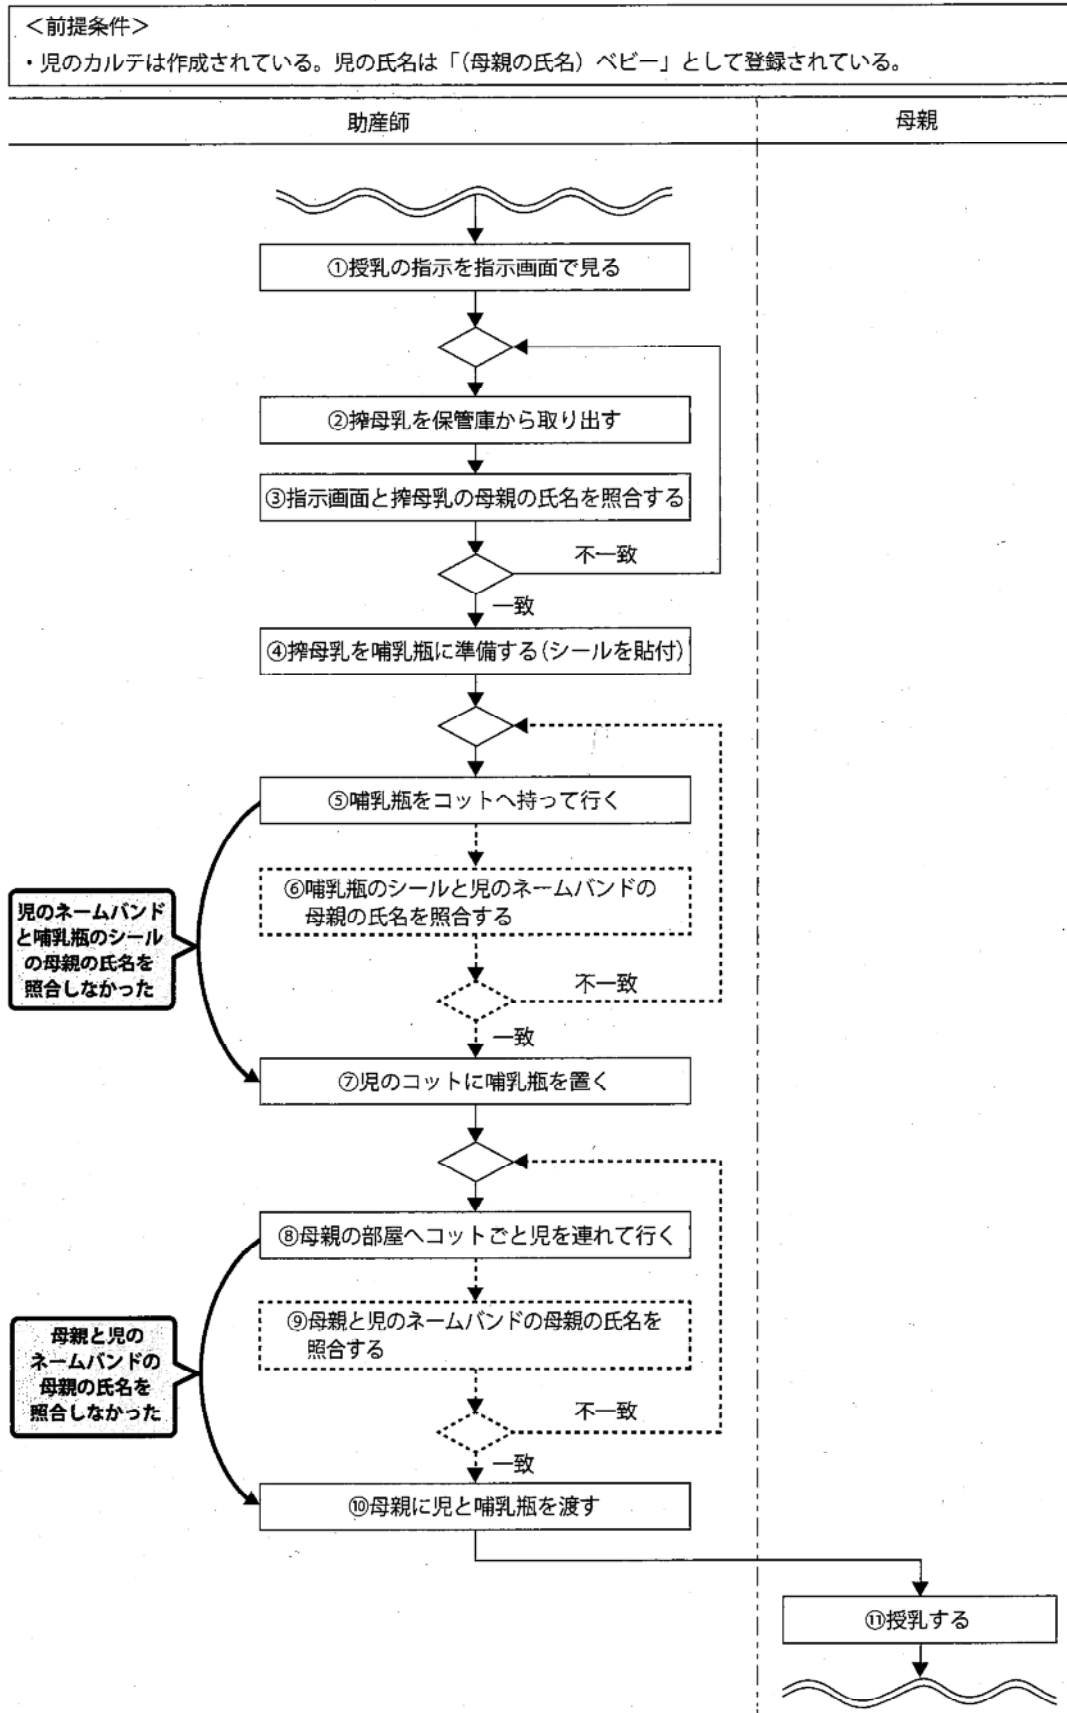
図表Ⅲ-3-26 児の取り違えの事例における指示確認～授乳の業務の工程図（例）

事例が発生した経緯を明確にするため、指示確認～授乳の業務の工程図の一例を示す。また、搾母乳を保管庫に入れるタイミングや、授乳する時点で児の名前が決まっているかどうかは様々であるため、事例1を基に前提条件を記載している。さらに、事例1において、どの過程を行わなかったかを曲線の矢印で示す。事例1では、「⑥哺乳瓶のシールと児のネームバンドの母親の氏名を照合する」、「⑨母親と児のネームバンドの母親の氏名を照合する」（事例1の場合、本来は母親に引き渡すはずであるが、父親に引き渡し、さらにネームバンドの母親の氏名も照合していない）の2つの過程を行わなかったことで、家族へ他児を引き渡すこととなったことが分かる。

○児の確認
<ul style="list-style-type: none"> ・児の引き渡し時の確認行動を徹底する。（複数報告あり） ・授乳前の確認行動を徹底する。（複数報告あり）
○ルールの遵守
<ul style="list-style-type: none"> ・児の引き渡しは母児識別バンドの共通番号を用いて照合するというルールを再度周知徹底する。 ・児は母親のみに引き渡す。
○コミュニケーション
<ul style="list-style-type: none"> ・スタッフ間のコミュニケーションを強化する。
○母親への指導・教育
<ul style="list-style-type: none"> ・母親への新生児の確認に関する指導の徹底と実施を確認する。 ・児は母親のみに引き渡すというルールを家族にも理解してもらうために、説明文書を新たに作成し、分娩予約時や入院時の配布物に追加して説明を行う。 ・新生児室内にベッドネームとリストバンドの確認を注意喚起するポスターを掲示する。

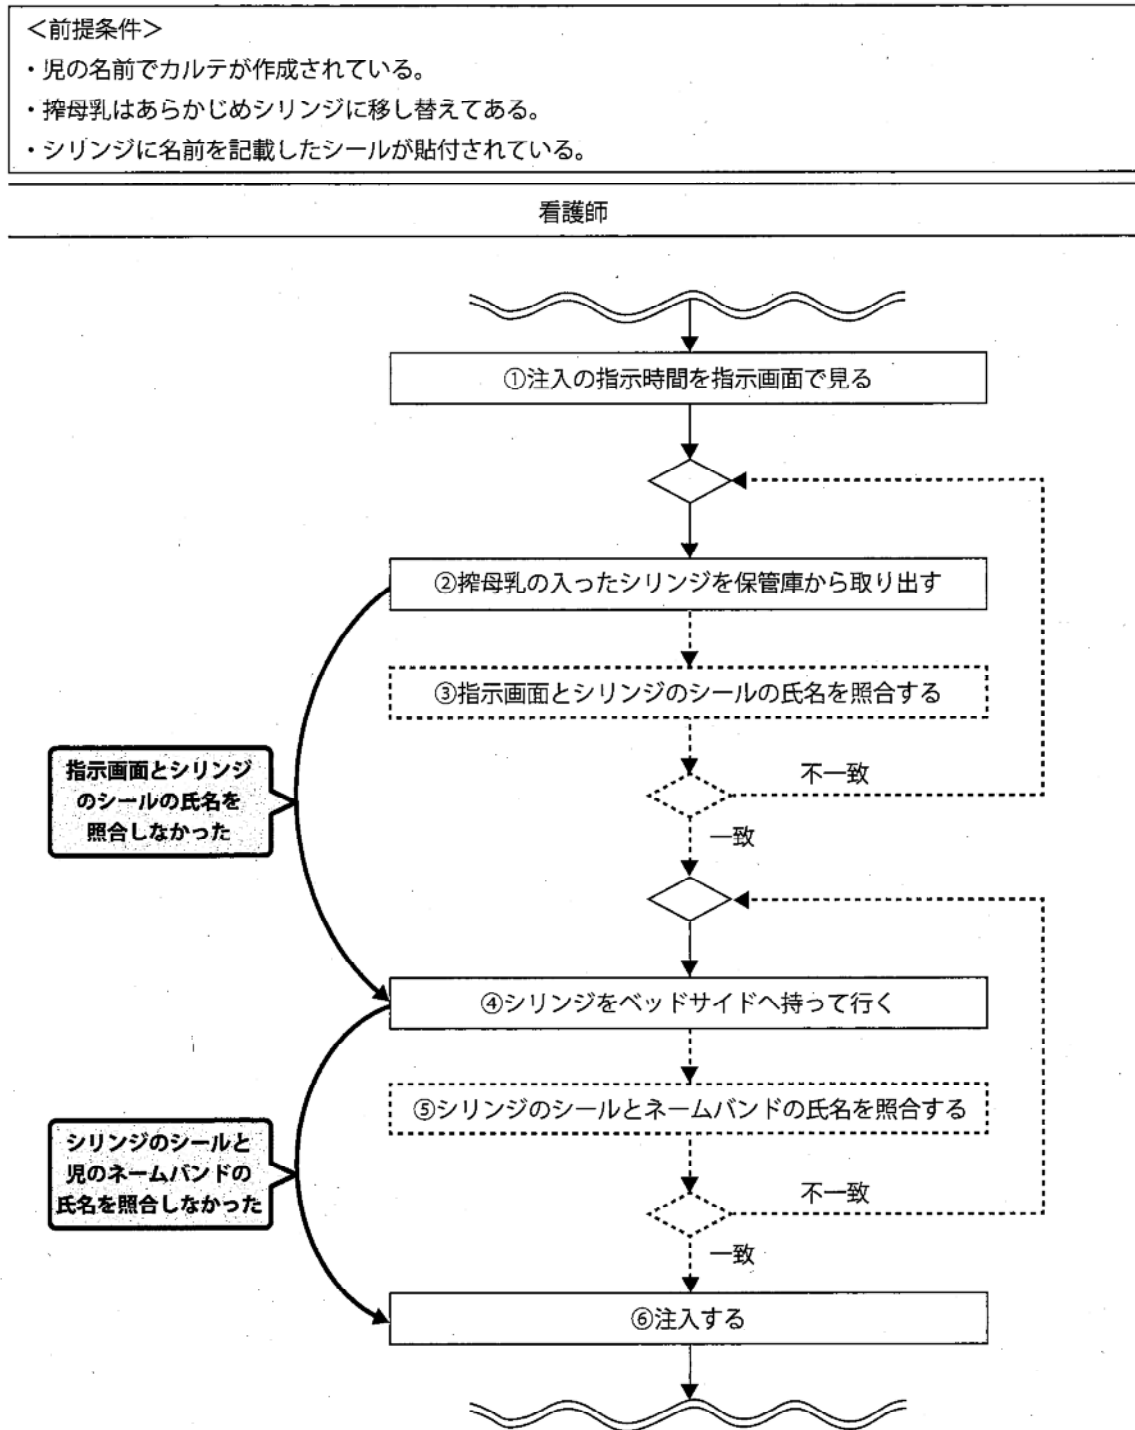
図表Ⅲ - 3 - 30 搾母乳の取り違えの事例における指示確認～注入の業務の工程図（例）

事例が発生した経緯を明確にするため、指示確認～注入の業務の工程図の一例を示す。搾母乳をシリンジに移したり、保温庫に入れたりするタイミング等は医療機関により様々であるが、今回は、上記に示した事例を基に前提条件を記載している。さらに、事例においてどの過程を行わなかったかを曲線の矢印で示す。事例では、「③指示画面とシリンジのシールの氏名を照合する」、「⑤シリンジのシールとネームバンドの氏名を照合する」の2つの過程を行わなかったことで、他児の搾母乳を誤って注入したことが分かる。

No.	事故の内容	事故の背景要因	改善策
1	10時に看護師が調乳室の保管庫にある搾母乳を取りに行くと、保管庫に搾母乳が入ったシリンジが1本しか見当たらなかったため、児Aのものと思い込み十分に名前を確認せず持参した。搾母乳を注入する際に名前、投与内容、注入量の確認をしないまま注入を開始した。他の看護師が児Bの搾母乳がないことに気づき探したところ、児Aに児Bの搾母乳を注入していたことが分かった。	調乳室の保管庫から取り出す際にシリンジが1本しかなかったことから自分の受け持ちの児Aの搾母乳と思い込み、名前や搾母乳の内容の確認を怠った。さらに注入直前の確認も怠った。	<ul style="list-style-type: none"> ・毎日のカンファレンスにより今回の誤注入の事例を共有する。 ・スタッフ間で準備・実施における確認行動を再確認し、再発予防策を周知した。
