医療事故情報収集等事業第 56 回報告書の公表について

医療事故情報収集等事業 第56回報告書のご案内

【2】ベッドからベッドへの患者移動に関連した事例（第13回報告書）

－移動時に転落した事例－

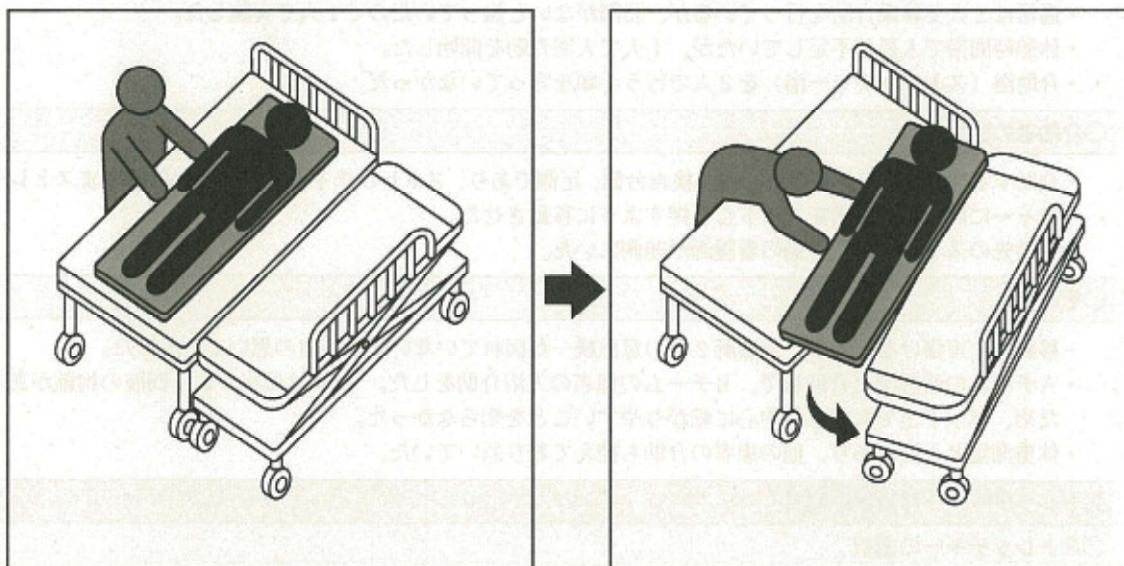
① 1名で介助中に移動先のストレッチャーが動き転落した事例

移動に関わった職種は、看護師が12名と多く、次いで診療放射線技師が4名であった。また、移動に関わった人数は、1名の事例が2件あった。いずれも移動先のストレッチャー側には誰もいない状況で、患者をスライダ（移乗補助器具）に乗せて押した際に移動先のストレッチャーが動いて転落した事例であった。

介助者1名で移動した際に移乗補助器具を押したはずみで移動先のストレッチャーが動き、ベッドとストレッチャーの間から患者が転落した。

- ・移乗や入浴などの際には、必ず誰かに声をかけ、安全の確保ができるまで実施しないことを周知する。
- ・入浴介助は、患者のことが分かるチームの看護師が1名入り、2名以上で担当する。
- ・ストレッチャー浴でスライダーを使用して移乗する時は、1名ではなく必ず介助者2名で実施する。

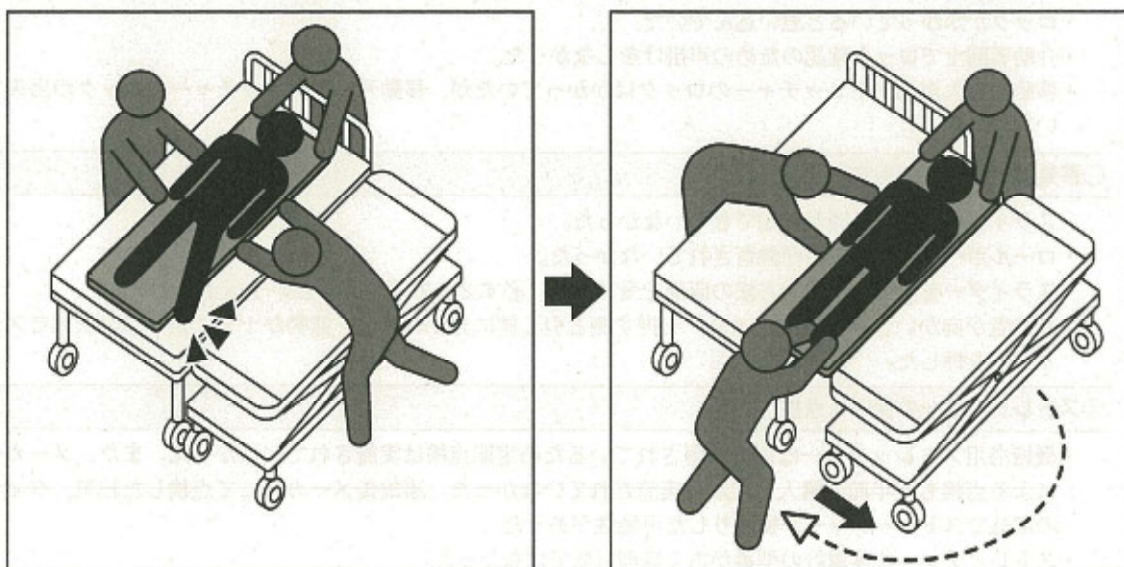
② 3名で介助中に移動先のストレッチャーが動き転落した事例

| No. | 事故の内容 | 事故の背景要因 | 改善策 |
|---|---|---|--|
| 2 | 看護師Aはベッド側、看護師Bは患者の頭側、看護師Cはストレッチャー側に位置していた。看護師Cは、患者の足がスライダーからはみ出していたため直そうと足元へ移動した。その時、ベッド側にいた看護師Aは患者の移動を開始してスライダーの上の患者を押した。そのはずみでストレッチャーが動き、ベッドとストレッチャーの隙間から患者が臀部から転落し、頭部も打撲した。看護師Bは患者の肩を支えたが、患者を支えきれなかった。CT検査の結果、外傷性硬膜下血腫と診断された。 | 機械浴用ストレッチャーは毎日使用されているため定期的な点検は実施されていなかった。また、4年前に購入してからメーカーによる点検も実施されていなかった。事故後メーカーで点検した結果、タイヤの摩耗があり4輪とも交換となった。タイヤの摩耗でストレッチャーが横滑りしたようであった。一部の看護師は、時々ストレッチャーのロックのかかりが悪く動いてしまうことを認識していたが、何度かやり直すと正常になるためロックのかけ方（手技）の問題と思っていた。移動時に誰も声掛けをしていないため、看護師Aと看護師Cの意思統一が図れておらず各自の思いで行動してしまった。 | <ul style="list-style-type: none"> ・患者は大柄で、看護師3名では人数が足りなかった可能性もあり、今後は4名で対応して声を掛け合いながら実施する。また、実施手順を作成した。 ・患者移動に関するシミュレーション学習会を全スタッフが参加できるように計画した。 ・異常時の点検依頼は迅速に行うよう指導した。 ・ストレッチャー、車椅子等の点検手順については業務委員会で検討する。 ・メーカーによる院内のストレッチャーの点検も視野に入れ企画課に見積もり中である。 |

介助者3名のうち、移動先のストレッチャー側にいた1名が患者の下肢を移乗補助器具に乗せようと足元に移動した時に、ベッド側の介助者が移乗補助器具を押したことで、移動先のストレッチャーが動き、ベッドとストレッチャーの間から患者が転落した。

- ・患者移動時の医療者の位置を確認する。
- ・移乗介助を行う際は、送り手側2名、受け手側2名で行う。
- ・スライディングボードでの患者の移動は、患者の両サイドに立って実施する。
