医療 安全情報

No.56 2011年7月

MRI検査時の 高周波電流のループによる熱傷

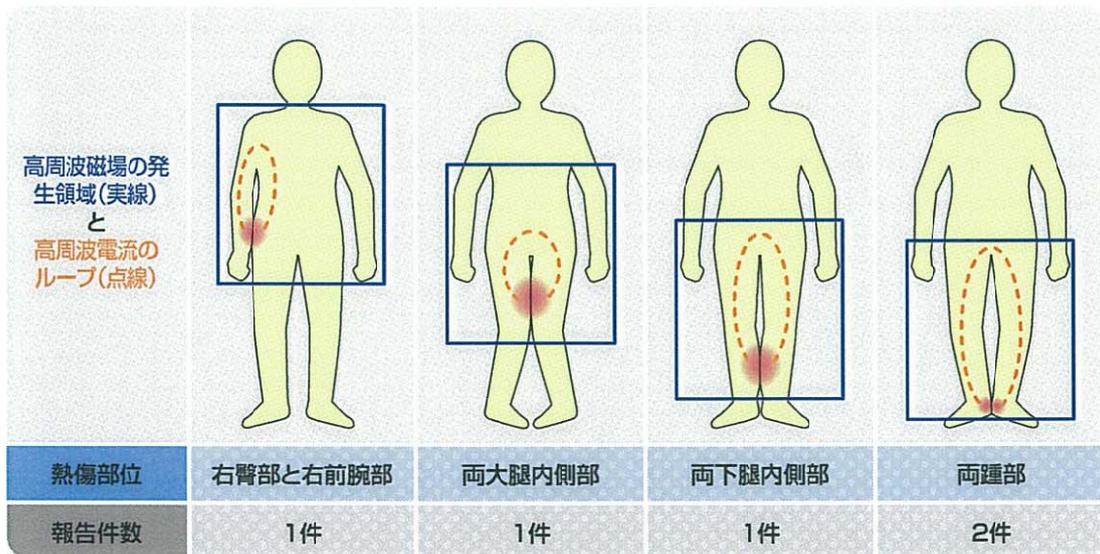
MRI検査の際、皮膚と皮膚が接触すると高周波電流のループが発生し、熱傷を生じる可能性があります。

◆高周波電流のループによる熱傷とは:
高周波磁場が発生する領域で、患者の皮膚どうしが接触することにより、人体の一部で高周波電流のループが形成されると誘導起電力が生じ、誘導電流が流れます。これにより、温度が上昇するために生じる熱傷です。

- ・MRI検査時は、タオル等の緩衝物により、皮膚と皮膚が接触しない体位にする。
- ・検査中、患者に何らかの症状があった場合、検査を中断し、確認する。

- ・この情報を医療機関内で周知しましょう。
- ・MRI検査時、手足が身体の他の皮膚に接触すると熱傷の可能性があるので、接触しないようにする必要があることを患者さんに伝えてください。
