医政安発 1226 第 2 号
薬生安発 1226 第 2 号
令和元年 12 月 26 日

医療事故情報収集等事業第 59 回報告書の公表について

【1】電気メスによる薬剤の引火（医療安全情報No.34、第2報No.107）

【2】誤った患者への輸血（医療安全情報No.11、第2報No.110）

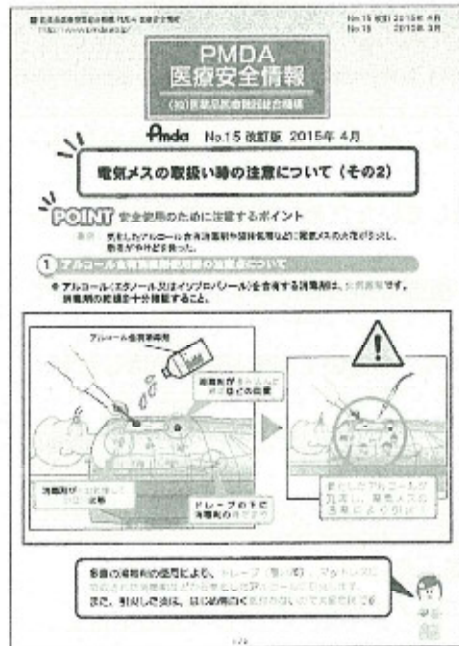
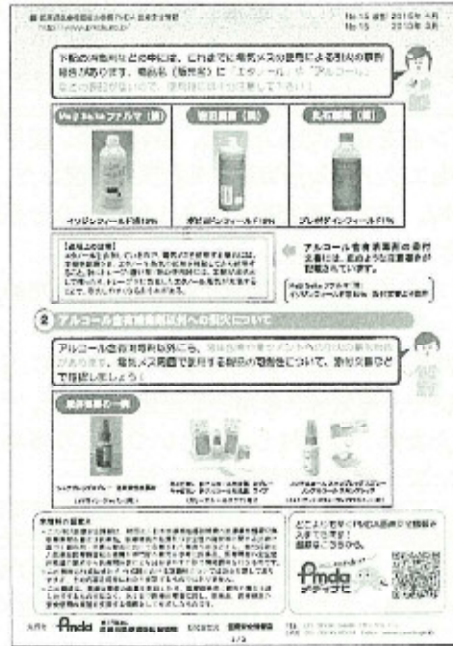
<参考> PMDA医療安全情報No.1 5改訂版⁶⁾（一部抜粋）

独立行政法人 医薬品医療機器総合機構は、PMDA医療安全情報No.1 5改訂版「電気メスの取扱い時の注意について（その2）」（2015年4月）において、アルコール含有消毒剤使用時の注意点などの注意喚起を行っている。

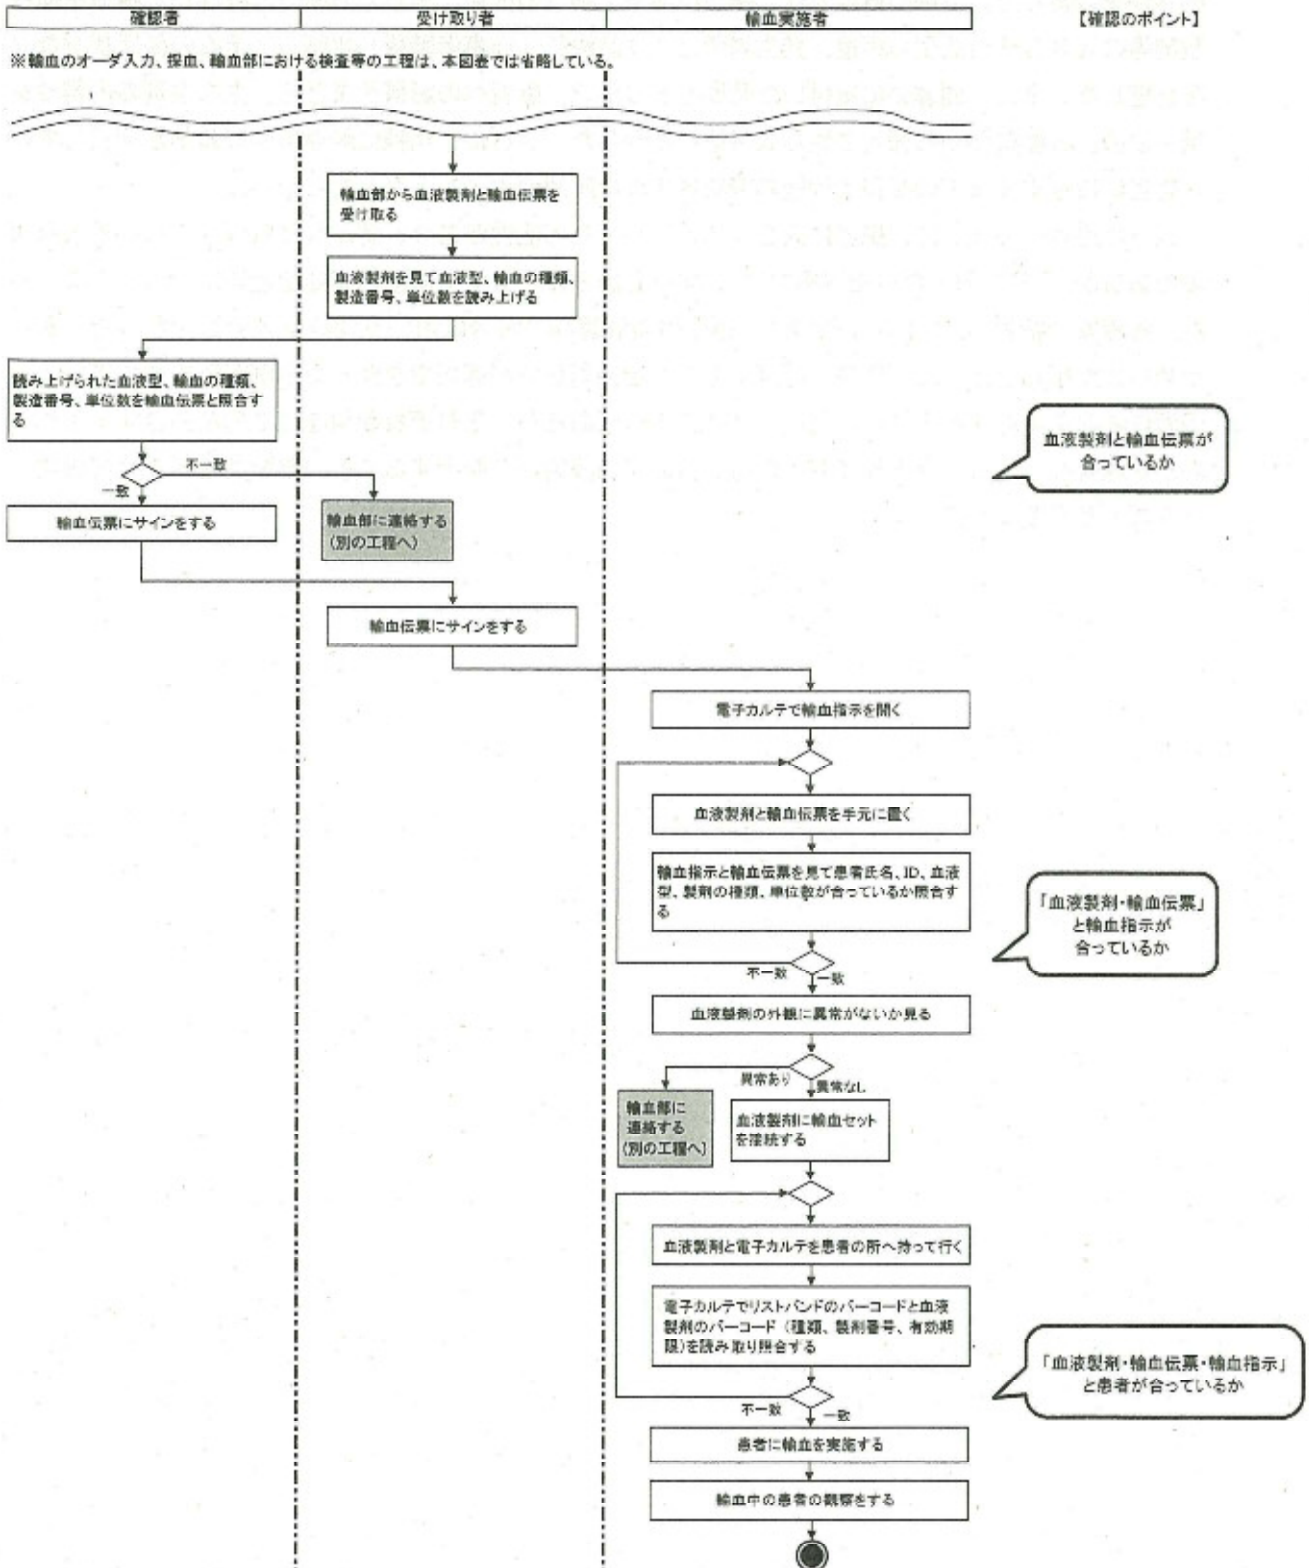
図表Ⅲ-3-30 病棟に輸血用血液製剤が届いてから患者に投与するまでの業務工程図の例

報告された事例から、輸血の到着から実施までには様々な確認の工程があり、その流れの中で種々のエラーが発生することがわかる。そこで、事例をもとにして、病棟に輸血用血液製剤が到着してから患者に投与するまでの業務工程図の例を作成し、各工程の確認のポイントとともに示した。医療機関によって輸血の確認や実施の手順は異なる可能性があり、本図表はあくまでも一例を示しているにすぎないが、医療機関において業務の見直しや事例分析を行う際に参考にしていきたい。
