医療事故情報収集等事業 第69回報告書のご案内

IV 再発・類似事例の分析

【2】胸腔ドレーンの大気への開放（医療安全情報No.133）

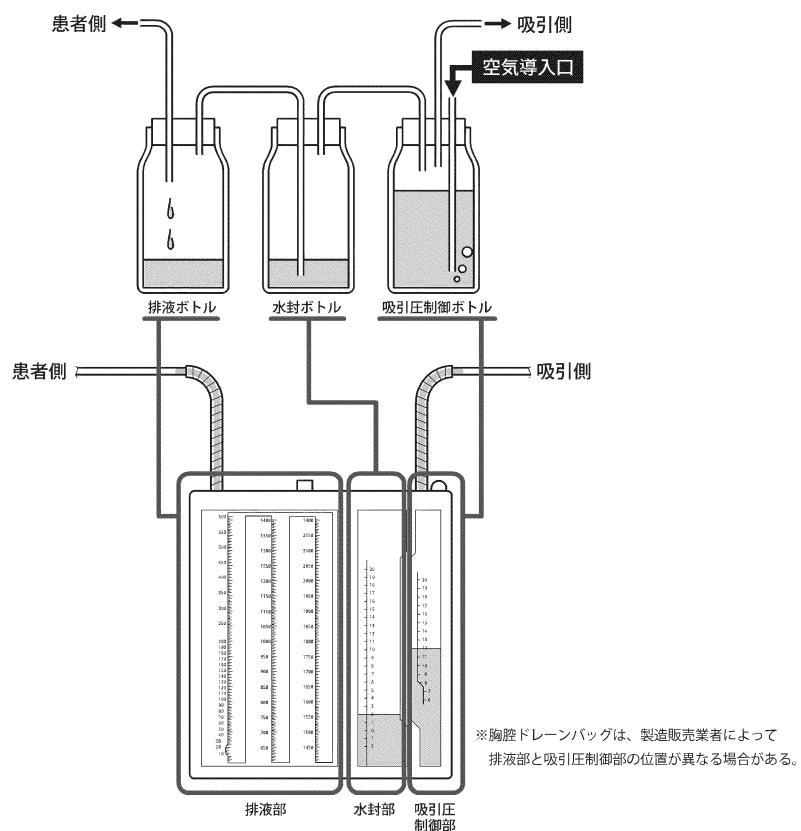
〈胸腔ドレーンバッグの仕組み〉

参考のため、第50回報告書の分析テーマに掲載した「胸腔ドレーンバッグの仕組み」のイラストと、医療安全情報No.133のイラストを再掲する。通常、胸腔は密閉状態にあり-5～8cmH₂Oの陰圧である。胸腔の空気や体液を排出するためには、胸腔内の陰圧を保ちながらドレナージする必要があります、水封式持続吸引法が用いられる。そのため、ドレナージに用いる排液装置は、「排液ボトル」「水封ボトル」「吸引圧制御ボトル」の三連ボトルシステムとなっており、医療機器として製造販売されている胸腔ドレーンバッグはそのシステムを一体化したものである。

水封しなかった要因には、胸腔ドレーンバッグの構造を理解していなかったこと、胸腔ドレーンバッグを取り扱うのが初めてであったことなどが挙げられていた。また、その他の背景には、不慣れな状況の中で、手順書や胸腔ドレーンバッグの添付文書などを確認していなかったなどの報告があった。本事業の第50回報告書の分析テーマ「胸腔ドレーンバッグの管理に関連した事例」²⁾でも取り上げたように、胸腔ドレーンバッグは、胸腔内圧と同じ圧になるように水封部に滅菌蒸留水を入れることで、胸腔と大気を遮断する仕組みになっている。胸腔ドレーンバッグを水封しないまま使用すると、胸腔が大気に開放され、空気が胸腔内に流入して気胸を発症する危険性がある。安全に胸腔ドレナージを行うためには、胸腔の解剖生理や、胸腔ドレーンバッグの仕組みを理解することが重要である。そのうえで、胸腔ドレーンの挿入や胸腔ドレーンバッグの交換の際は、胸腔ドレーンバッグを正しく準備する必要がある。医療機関によっては、胸腔ドレーンバッグを病棟に払い出す際は、滅菌蒸留水と一緒にセットにして水封忘れを防止するような工夫を実施している施設もある。本報告書で取り上げた事例を院内で共有し、水封忘れを防止する対策を決めておくことが重要である。また、要因に看護師が初めて胸腔ドレーンバッグを取り扱ったと記載された事例が報告されていることから、周囲に初めて扱うことを伝えることや、リーダー看護師は初めてではないかを確認するなど、看護師の業務の経験状況を把握し、必要に応じてフォローする体制が求められる。さらに、胸腔ドレーンバッグを製造販売しているメーカーにおいては、水封部に滅菌蒸留水を入れる必要があることをバッグ自体に注意喚起するなどの工夫がされることが望まれる。

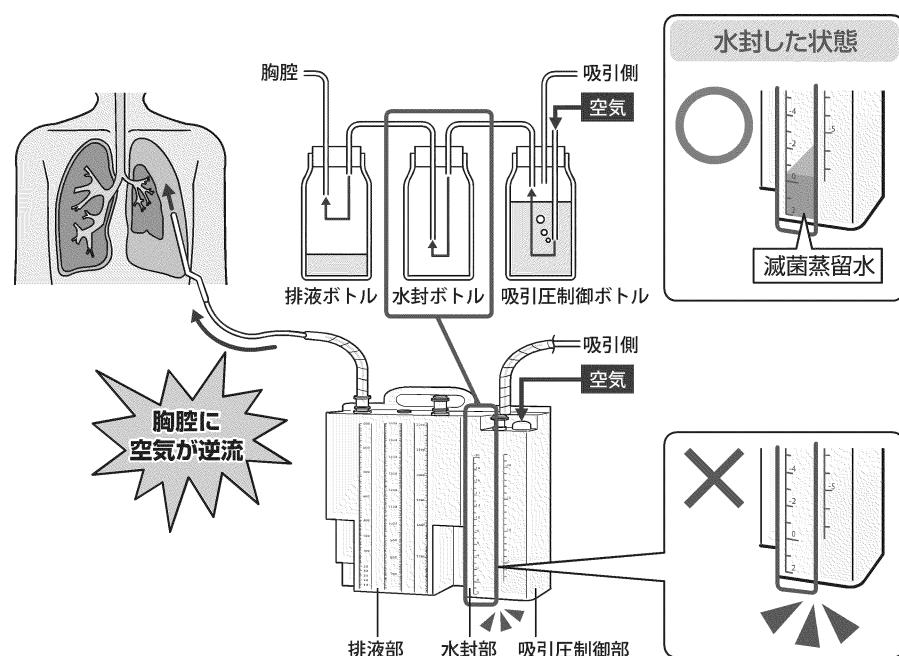
〈医療安全情報No.133「胸腔ドレーンの大気への開放」のイラスト〉

第50回報告書（2017年9月公表）の分析テーマ「胸腔ドレーンバッグの管理に関する事例」で、胸腔ドレーンバッグの誤った使用により胸腔を大気開放した事例などを取り上げ、水封していないなかつた事例を紹介した。その後、医療安全情報No.133「胸腔ドレーンの大気への開放」（2017年12月提供）で、胸腔ドレーンバッグを使用する際、水封部へ滅菌蒸留水を入れなかつたため胸腔が大気開放された事例について注意喚起を行つた。
