# 医療事故情報収集等事業 第77回報告書のご案内

## IV 再発・類似事例の分析

## 【1】無線式心電図モニタの送受信機に関連した事例（第38回報告書）

## 【2】胃管の誤挿入に関連した事例（第43回報告書）

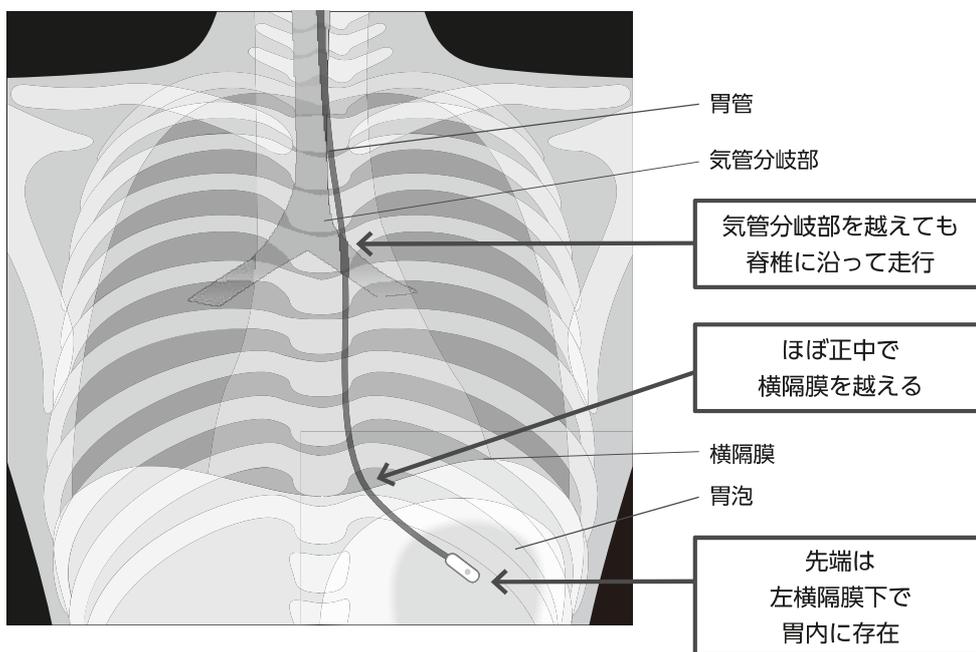
図表Ⅳ－２－１８ X線画像の胃管の走行確認のポイント

また、X線画像で胃管の走行を確認する際のポイントを図表IV-2-18に示す。

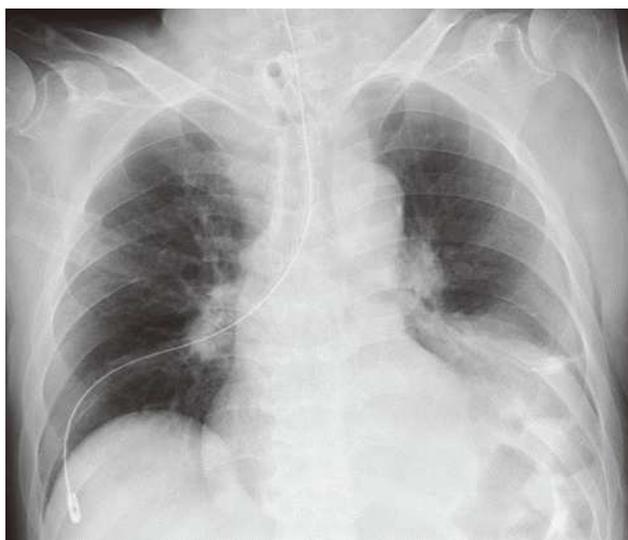
#### 〈参考〉胃管が誤挿入されているX線画像

報告された事例の中には、胃管が誤挿入されているX線画像を見たことがないため、X線画像を見ても誤挿入に気付かなかったことが背景・要因に記載されている事例もあった。事例が発生した医療機関のご協力により、胃管が誤挿入されているX線画像の写真を掲載する。このX線画像を見た医師は、右気管支に誤挿入されていることにすぐに気付いていた。上記の「胃管の走行確認のポイント」とともに、医療機関における教育などの参考にしていただきたい。
