医療事故情報収集等事業 第74回報告書のご案内

IV 再発・類似事例の分析

【1】MRI検査時の高周波電流のループによる熱傷（医療安全情報No.56）

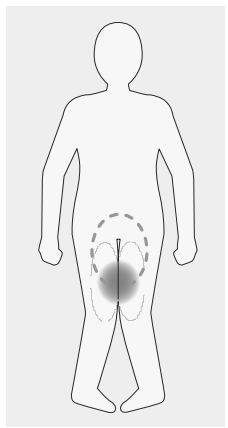
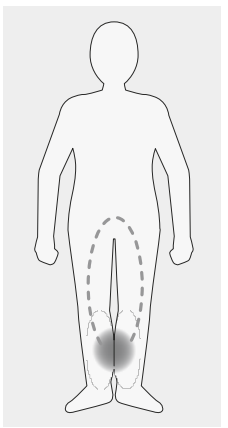
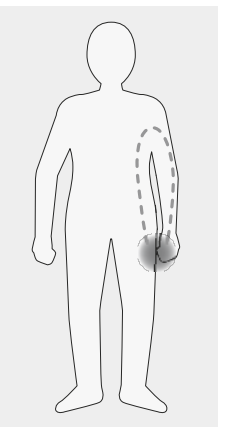
図表Ⅳ－１－７ 熱傷の部位

熱傷の部位を示す。下肢に熱傷を生じた事例が多かった。

高周波電流のループ（点線）と熱傷の部位

両大腿内側	両下腿内側	左手母指側と左大腿部
件数	3	1	1
高周波電流のループ（点線）と熱傷の部位

○皮膚と皮膚の接触防止
【検査着】
・MRI検査時の検査着を、ガウンタイプからパジャマタイプに変更する。
【体位】
・全てのMRI検査時において、患者の下肢をやや開いた状態にする。
【緩衝材・遮蔽物】
・高周波電流のループを防ぐため、患者の体型に合わせて四肢の隙間に砂重りや遮蔽物（MRI装置付属の砂囊）を置く。
・皮膚と皮膚が触れないように腕と体の間にタオルを挟む。
・皮膚の接触の危険性がある場合、乾燥したバスタオルや非導電性パッドを挟む。
・患者の皮膚どうしの接触によるループ形成は下肢が多いため、厚さの違うスポンジを数種類用意し、両下肢間に挟むことにした。
○患者への説明
・MRI検査を受ける患者への説明用紙に、熱傷の可能性について追加する。
・検査前、ブザーは検査を止めて欲しい時や人を呼びたい時だけでなく、熱い時や汗をかくような時にも押すよう具体的に説明する。
○検査中ブザーが鳴った際の対応
・検査中に、患者からのブザーなどがあれば検査を止め、患者のところに行って確認する。
・検査中に熱さでブザーが鳴った場合、放射線科医師に相談する。
○情報の周知
・MRI検査時の高周波電流のループにより熱傷が発生することを、医療放射線安全管理責任者や診療放射線部門の技師長と共有し、病院内への周知を要請した。
・リスクマネジメント会議において、診療放射線技師だけでなく医師や看護師など他職種にも当該事例を情報共有した。
・日本医療機能評価機構から配信された医療安全情報No.56を全部署に再配布する。

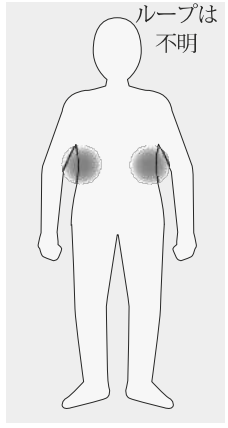
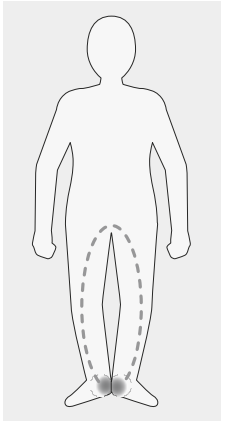
両側の季肋部	両踵部	
件数	1	1
