医療事故情報収集等事業 第71回報告書のご案内

【1】中心静脈ラインの開放による空気塞栓症 (医療安全情報No.130)

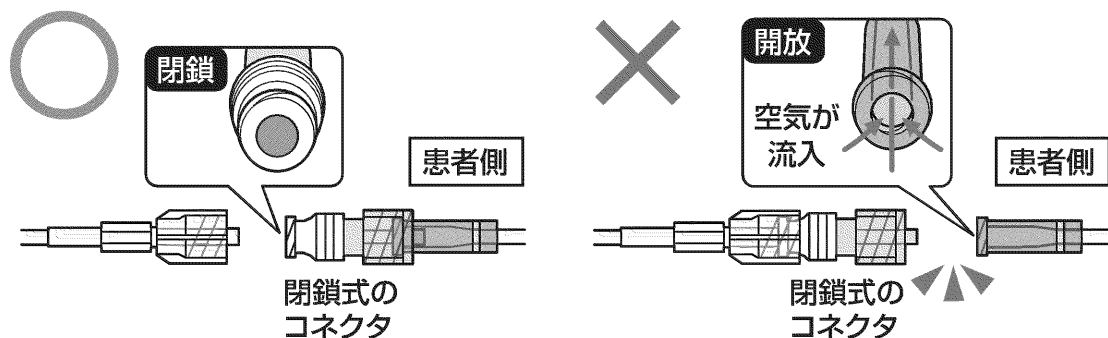
〈参考〉医療安全情報No.130のイラスト（一部抜粋）

次に、「ラインを外す箇所を誤った事例」の3件について、本来実施すべき外し方と誤って実施した状況を示す。3件とも、ラインが大気に開放されたことによる血管内への空気の流れの危険性だけでなく、中心静脈カテーテルの感染リスクが高まることにも気付くことができていない。

本来実施すべき外し方	誤って実施した状況	件数
中心静脈カテーテルに接続している閉鎖式コネクタから輸液ラインを外す	中心静脈カテーテルから閉鎖式コネクタごと輸液ラインを外した	2
	閉鎖式コネクタの付いていない延長チューブから輸液ラインを外した	1

参考として、医療安全情報No.130「中心静脈カテーテルの開放による空気塞栓症」に掲載したイラストの一部を以下に示す。また、第43回報告書の分析テーマ「座位による中心静脈カテーテルの処置に関連した事例」¹⁾の141頁には、事例の発生した医療機関より提供いただいた中心静脈カテーテルのラインを誤って外した箇所の写真を掲載しているので参考にさせていただきたい。

- ・中心静脈カテーテルに付いているクランプは取り外さない。
- ・中心静脈カテーテルには、閉鎖式コネクタを使用する。
- ・中心静脈カテーテルへの接続、薬剤の注入、ロックなどの処置は、カテーテルに付いているクランプで閉鎖して実施する。
- ・中心静脈カテーテルのラインの接続を外す際は、カテーテルのクランプが確実に閉じていることを確認する。
