医療事故情報収集等事業

医療 安全情報

No.113 2016年4月

中心静脈カテーテル抜去後の 空気塞栓症

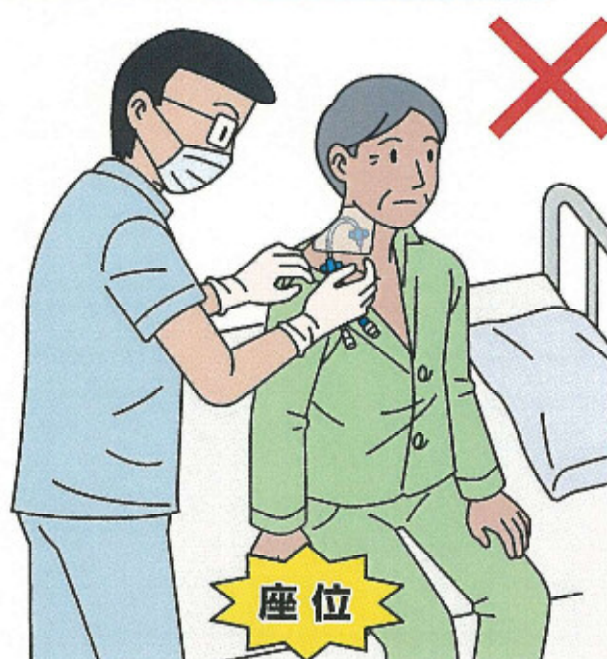
事例1のイメージ

座位で中心静脈カテーテルを抜去後、空気塞栓症をきたした事例が報告されています。

医師は中心静脈カテーテル(ブラッドアクセス)の抜去のため訪室したところ、患者は座っていた。医師は座位で抜去することの危険性を知らず、座位のまま中心静脈カテーテルを抜去した。その後、患者は呼吸困難を生じ、脳梗塞を発症した。カテーテル抜去部から空気が血管内に流入したことによる空気塞栓症と考えられた。
