医療事故情報収集等事業 「医療安全情報 No. 179」 の提供について

No.179 2021年10月

他患者の病理検体の混入

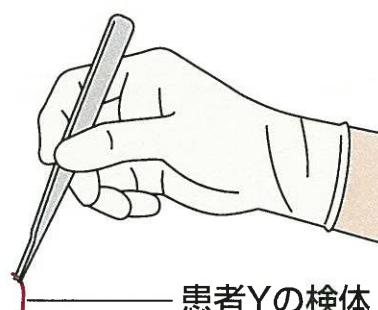
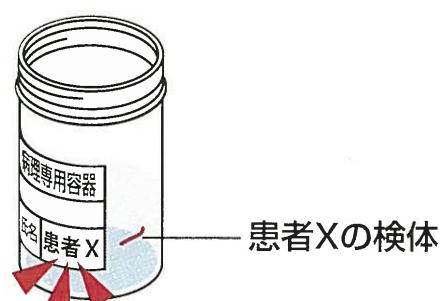
事例のイメージ

病理検体を他患者の検体が入った容器に入れた事例が報告されています。

検査の種類	件数	主な背景
肝生検	2	・未使用の容器と検体の入った容器と同じ場所に置いていた
肺生検	1	・容器に貼ってあるラベルを確認しなかった
子宮頸部細胞診	1	・容器の中に検体が入っていないか確認しなかった

- ・未使用の容器と病理検体の入った容器を区別して置く。
- ・容器にラベルが貼付されている場合は、タイムアウトの際、ラベルの患者氏名を確認する。
- ・容器が未使用であることを確認してから、病理検体を入れる。
