医療事故情報収集等事業 「医療安全情報 No.229」の提供について

# 神経ブロックの左右の取り違い

**神経ブロックを実施する直前に部位を確認せず、左右を取り違えた事例が報告されています。**

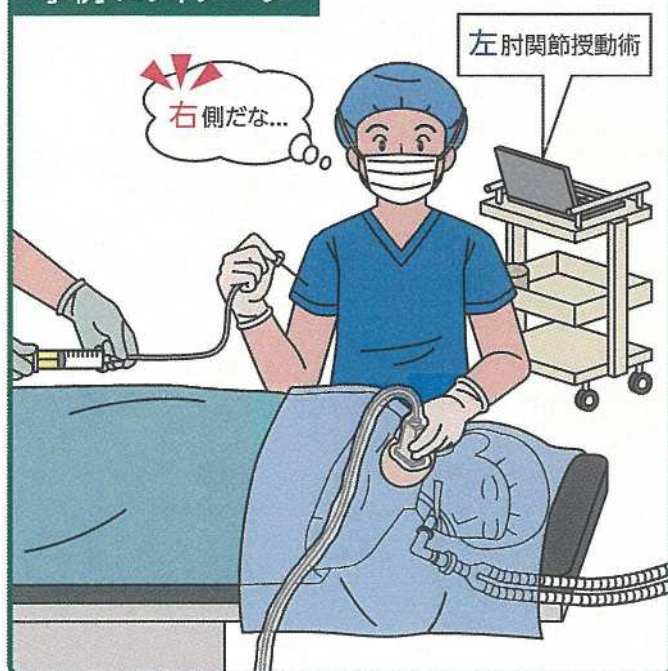
## 事例1のイメージ

左肘関節授動術を右側臥位で実施するため、手術室看護師は患者の右側にスペースができるように室内を準備した。全身麻酔導入後、整形外科医師は右側が術側と思い込み、誤って右側に腕神経叢ブロックを実施した。術式・術側は執刀直前のタイムアウトで確認することになっており、その前に行う神経ブロックの際は術側の確認方法が決められていなかったため、確認していなかった。

- ・術式・術側は執刀直前のタイムアウトで確認しており、その前に行う神経ブロックの際は術側の確認方法が決められていなかった。
- ・入室時に術側の左右を確認したが、神経ブロックを行う直前に術側の左右を確認するルールがなかった。
- ・腹臥位で坐骨神経ブロックを行う前に術側が左であることを確認したが、その後、仰臥位で大腿神経ブロックを行う前に左右を確認しなかった。
