医療
安全情報

手術部位の左右の取り違い —脳神経外科手術—

No.128 2017年7月

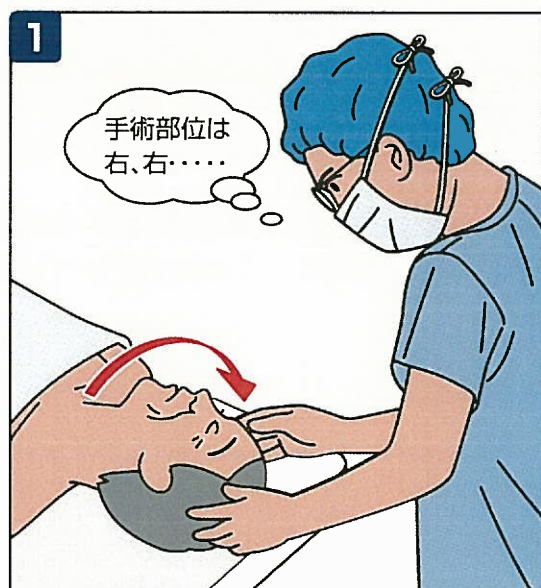
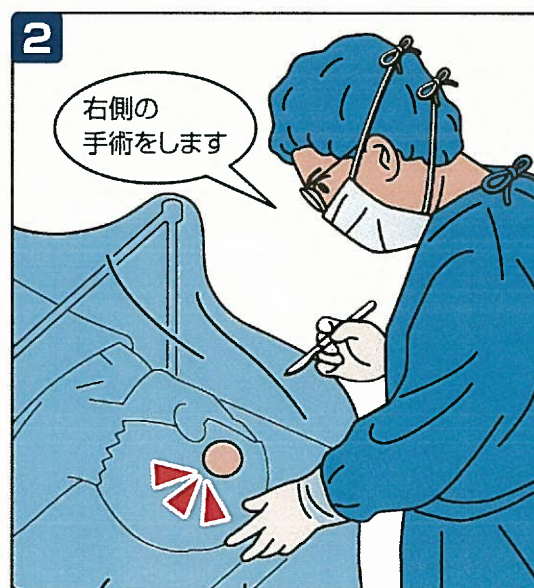
事例1のイメージ

患者の入室後、執刀医は助手の医師、外回り看護師と画像を見て、手術部位が右側であることを確認した。器械出し看護師は、術側を把握していなかった。執刀医は、患者の顔が右を向き、術野が下になっていることに気づかず、術野とは反対の左側の頭部を剃毛し、局所麻酔を行った。執刀医は、消毒・ドレーピングを行い、執刀直前に、患者名、疾患名、術式、術側(右側)を周囲に伝えたが、術野が右側であることを誰も確認しなかった。皮膚切開後、骨を削り硬膜を切開する際に、助手の医師が血腫がないことに気づき、左右を取り違えたことが分かった。

- ・脳神経外科手術では、ポジショニングなどの手術準備の直前に、医師・看護師など複数の医療スタッフで画像の所見と手術部位を照合する。
- ・執刀直前に手術部位を確認する際は、医師が声に出した手術部位と執刀予定の部位と手術申込書を照合する。
