医療  
安全情報

No.95 2014年10月

# セントラルモニタの送信機の電池切れ

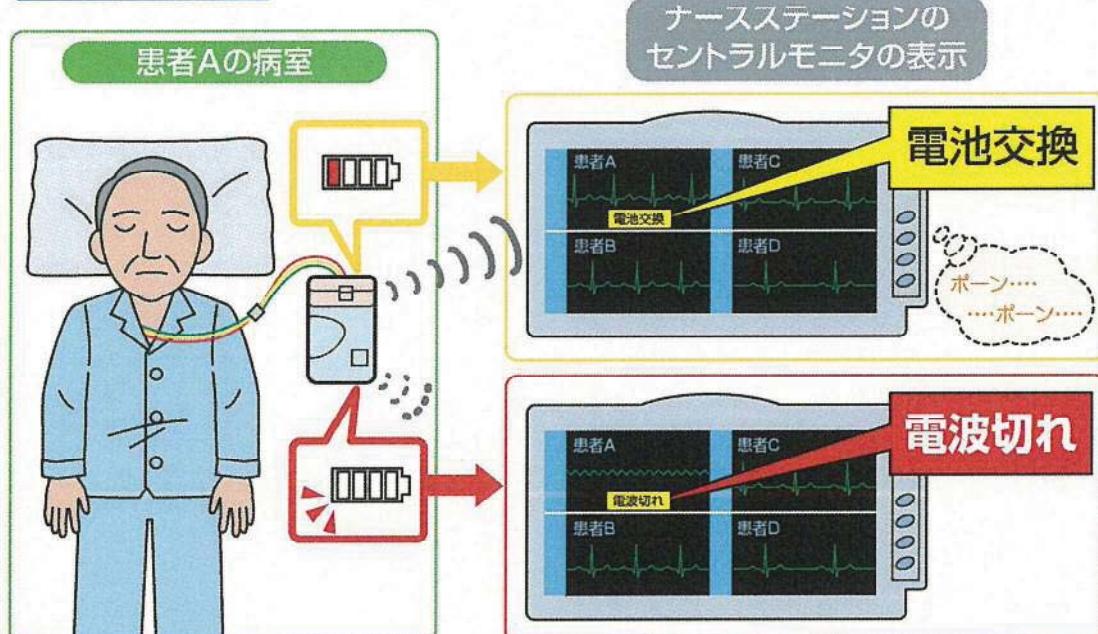
## 事例1のイメージ

**セントラルモニタの送信機の電池が切れていたため、生体情報がセントラルモニタに送信されず、患者の状態の変化に気付かなかつた事例が報告されています。**

朝、看護師は患者の血糖測定を実施し、会話を交わした。その際、心電図の送信機の電池表示は確認しなかった。1時間後に訪室した際に、顔色不良、口角から唾液様の流出液を認め、血圧測定不能であった。セントラルモニタの履歴を確認したところ、訪室する50分前より電波切れであったことが分かった。送信機の電池残量が少なくなると、セントラルモニタ画面に「電池交換」と表示され、アラーム音が「ポーン…」と鳴る。さらに電池切れになると、セントラルモニタ画面に「電波切れ」と表示され、送信機から生体情報が届かなくなる。モニタリングされていなかった間、夜勤看護師全員が他の患者のケアを行っており、電波切れに気付かなかった。

- ・送信機の電池残量やセントラルモニタ画面の表示を意識して確認し、電池残量が少ないことに気付いた場合は直ちに電池を交換する。
- ・継続して使用している送信機の電池は、曜日を決めて定期的に交換する。
